# Vluchtroutes in woongebouwen

Wet en regelgeving

Jeroen Wiegers – Toezichthouder gebruik

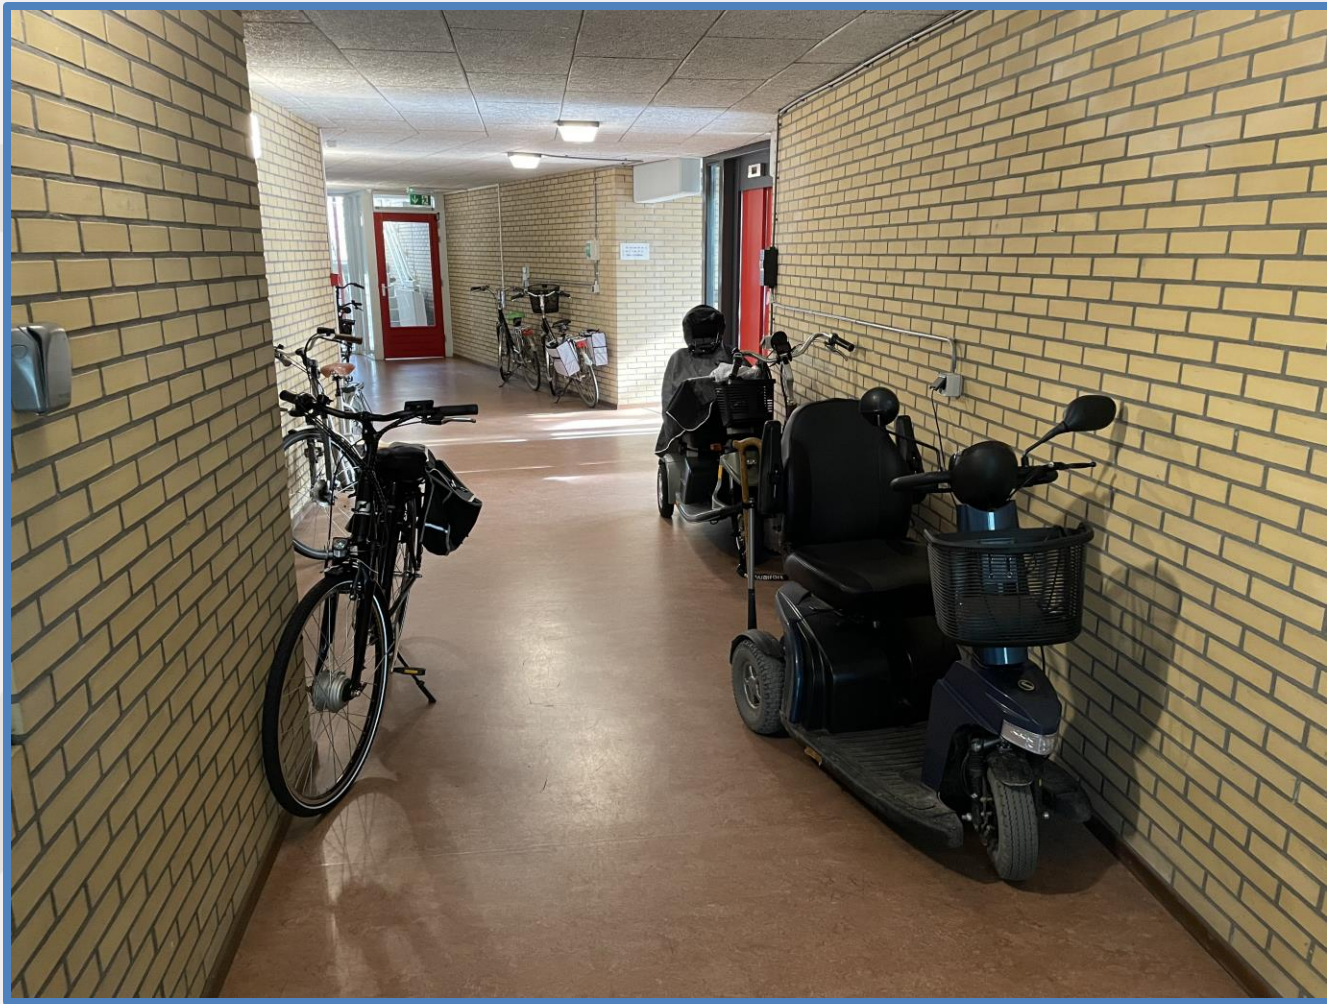
# Enkele voorbeelden uit de praktijk

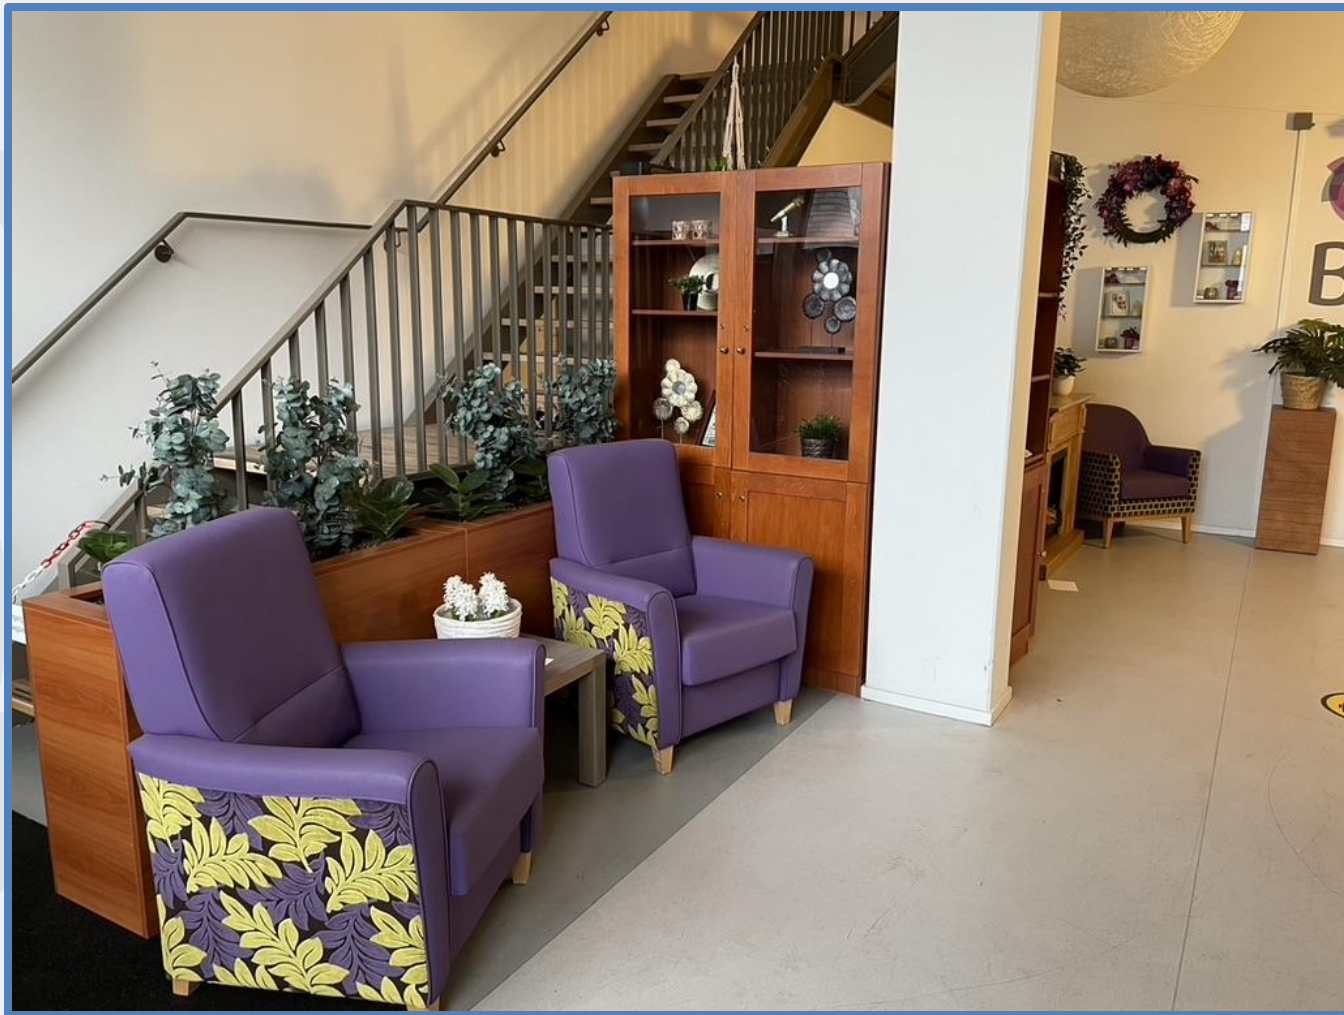
# Enkele voorbeelden uit de praktijk

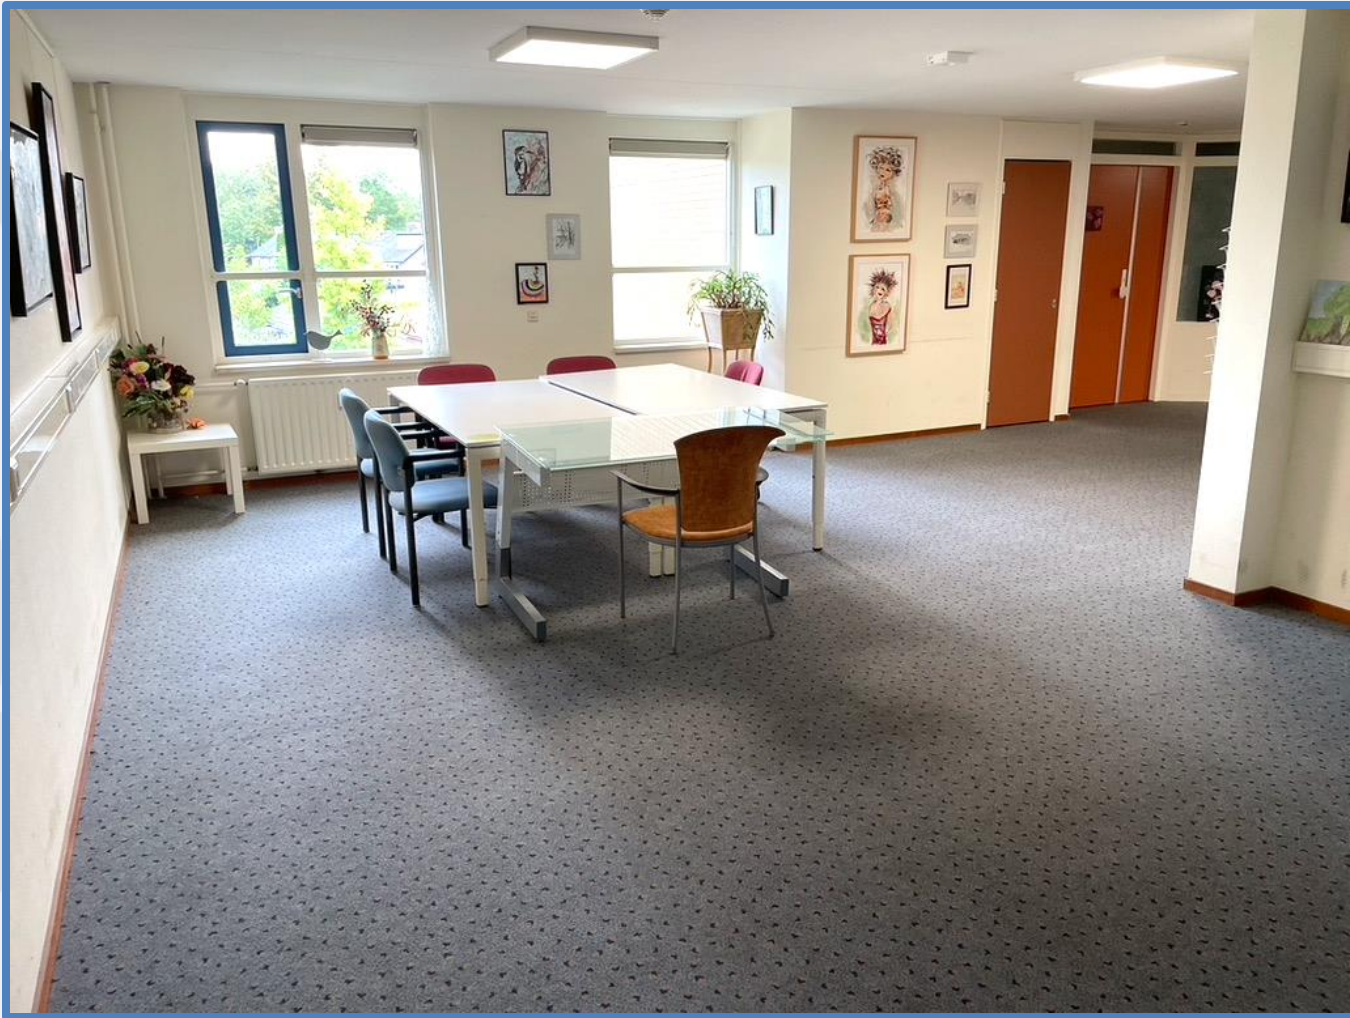
# Enkele voorbeelden uit de praktijk
